UNIONE MONTANA ALTA VALLE SUSA

SENTIERO BALCONE - TOUR D'AMBIN

PROGETTO ESECUTIVO

RIPRISTINO GALLERIA PRAMAND
RELAZIONE SPECIALISTICA - Cod. 762_1A1a

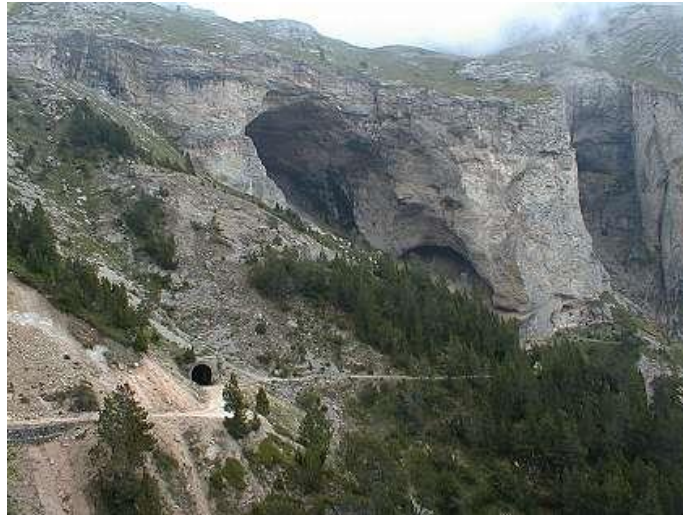
Imbocco di monte.

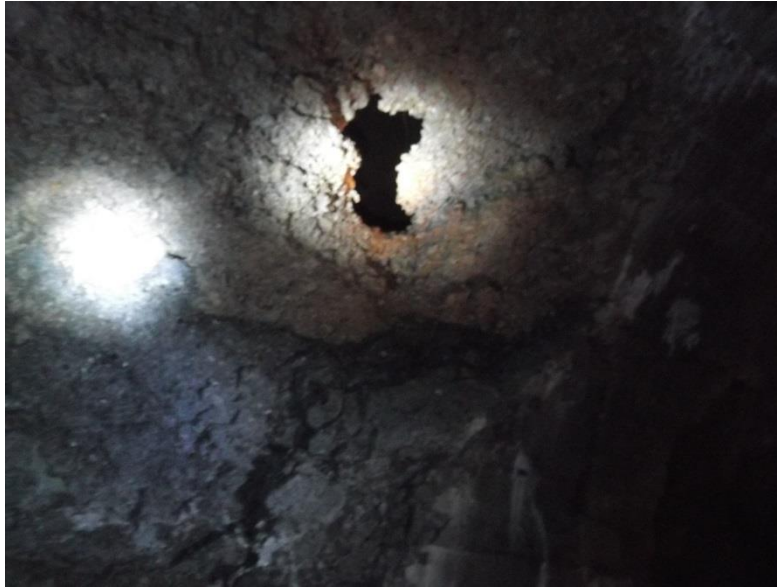
Il rivestimento in cls è ammalorato per estesi tratti della galleria. L'azione delle acque circolanti, gli intensi cicli di gelo-disgelo, l'assenza di solidarizzazione roccia - rivestimento e la granulometria e pezzatura degli aggregati impiegati hanno concorso a determinare danneggiamenti a carico del rivestimento riconducibili a fenomeni sia in volta sia sui piedritti, quali:

La formazione ospitante (conglomerati, carniole e dolomie) è soggetta a diffusa e intensa circolazione idrica, che determina un costante stillicidio per la quasi totale lunghezza della galleria. La presenza di cavità e locali distacchi di scaglie o blocchi rocciosi è stata rilevata in diversi punti; tali cavità possono estendersi sino a formare sfornellamenti in grado di schiantare la volta della galleria. Altresì la presenza di estese erosioni e cavità sui piedritti può comportare lo svincolo di continuità con la volta, con un successivo crollo della stessa.

Esteso vespaio e distacco del cls con presenza di cavità all'estradosso (paramento di monte e volta)

- 4) Rivestimento privo di continuità strutturale, ampi vespai, distacchi, cavità nella roccia circostante: asportazione con fresatura o con disgregazione con martellone a scalpello del calcestruzzo residuo. Per la fase di demolizione è opportuno procedere in avanzamento anziché in ritirata, al fine di non incorrere nel rischio di distacco di calcestruzzo nell'area operativa. Non di meno si rende necessaria la stabilizzazione temporanea della roccia in posto (ad esempio predisponendo a ridosso del settore in demolizione una centinatura provvisoria con guarnissaggio di piattine metalliche o rete elettrosaldata).

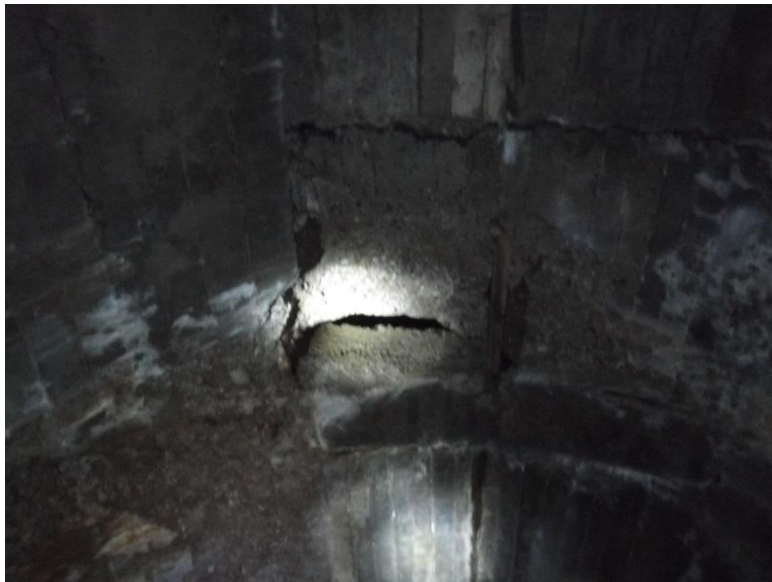
Distacco di rivestimento dalla volta in corrispondenza di una ripresa di getto. Al di sopra del rivestimento si apre una cavità.

La presenza di ampie cavità dovrebbe prevedere l'intasamento con calcestruzzo alleggerito adottando centine e lame metalliche di guarnissaggio.
